Asbestinventarisatetest

Villalaan 60, 1630 Linkebeek

Attestnummer : 20250508-000313.000

Uitgegeven op : 08.05.2025

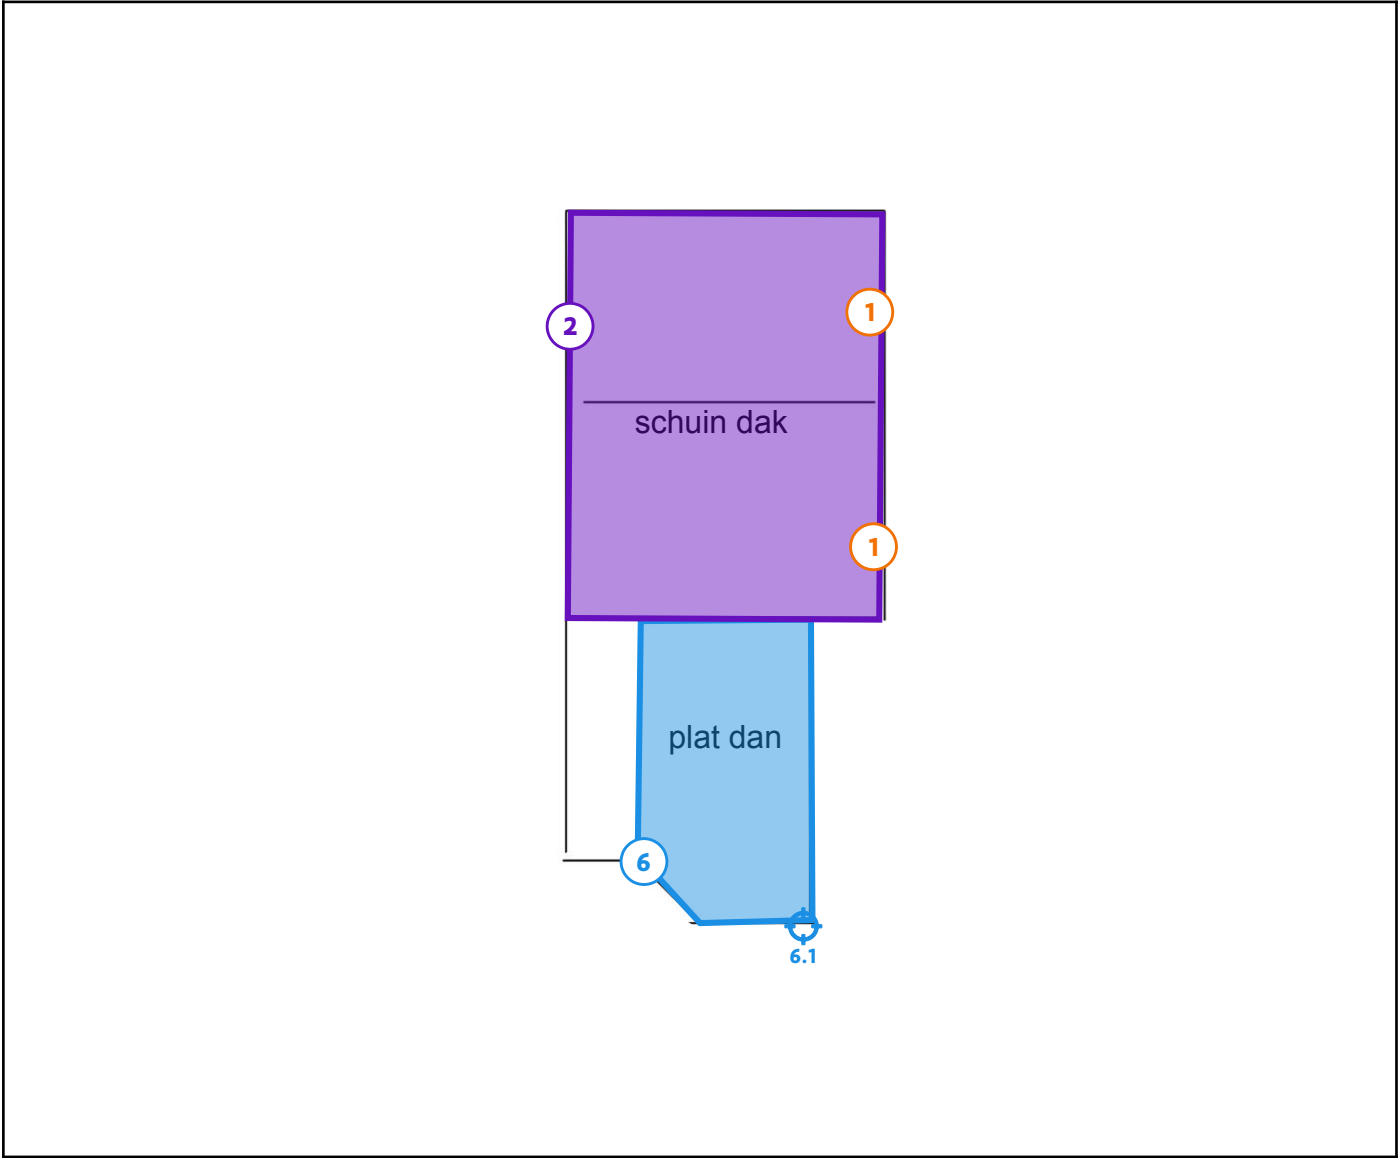
Plan 1.6: Dakconstructie

Beschrijving	Type	Actie
1. Cemente Rookgaskanaal	Asbestmateriaal	Verwijderen
2. Geen verdacht onderdak	Advies	-
6. Roofing plat dak keuken	Geen asbest	-
6.1 Code: 25214/02	Puntmonster	-

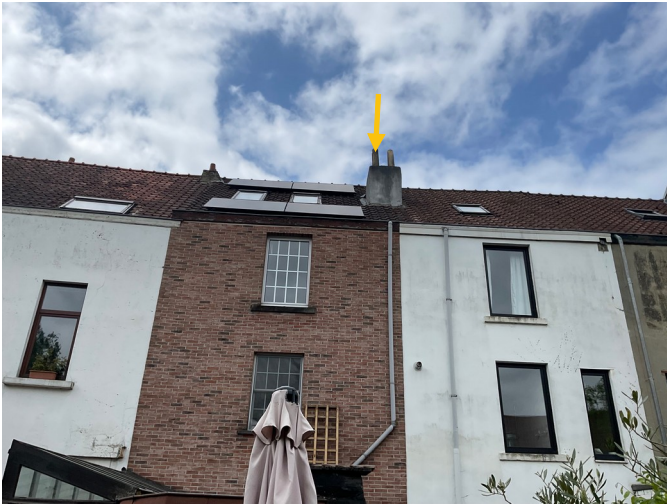
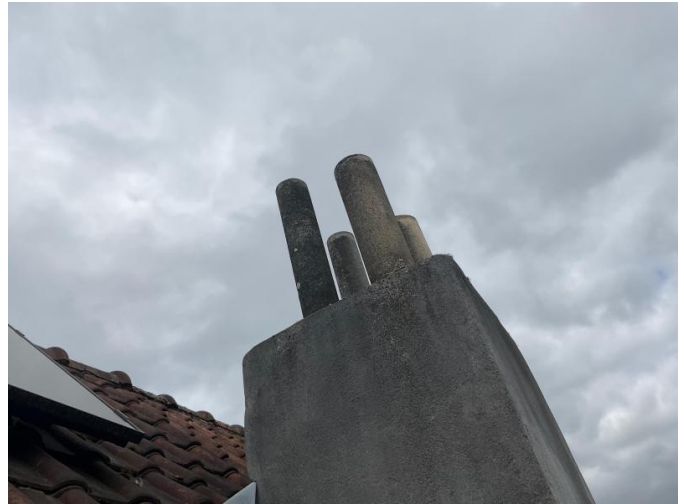
Het asbestmateriaal valt onder de mijlpaal van 2034.

Eindbeoordeling materiaalrisico	Laag materiaalrisico en/of verlaagde kans op vezelvrijgave
---------------------------------	--

Gebondenheid	Categorie 1: hechtgebonden in oorsprong
Asbestsoort (vezeltype)	Crocidoliet aanwezig
Asbestconcentratie	Laag (< 50%)
Afschermingsgraad van het gehele materiaal	Geheel of deels vrij aan de buitenlucht
Toestand van het materiaal	Licht beschadigd, licht verweerd. Intact calciumsilicaatmateriaal of categorie III 'gebondenheid'

Beschrijving	Cemente Rookgaskanaal
Omgeving	Buiten
Primaire drager	HVAC infrastructuur en uitrusting
Asbestmateriaal	Rookgaskanaal
Bindmiddel van asbestmateriaal	Cement
Gebondenheid op basis van bindmiddel	Hecht
Hoeveelheid (lengte - omtrek - dikte - aantal)	<ul style="list-style-type: none">1,00 m - 45,00 cm - 1,00 cm - 1 stuk
Totaal volume	0,005 m ³
Eenvoudig bereikbaar	Ja
Bevestigingswijze	<ul style="list-style-type: none">Geklemd
Identificatiemethode	Vaststelling zonder monstername
Destructieve handeling voor identificatie	Nee

Verwijderen

- Zorg voor een veilig beheer. Vermijd het beschadigen van het asbestmateriaal. Controleer de toestand jaarlijks op wijzigingen.
- Voer bijkomende staalname(s) uit.

- Eenvoudige handelingen: mag via doe-het-zelf of door werknemer(s) met opleidingsattest eenvoudige handelingen
De techniek van de eenvoudige handelingen mag worden toegepast bij de verwijdering van deze toepassing .

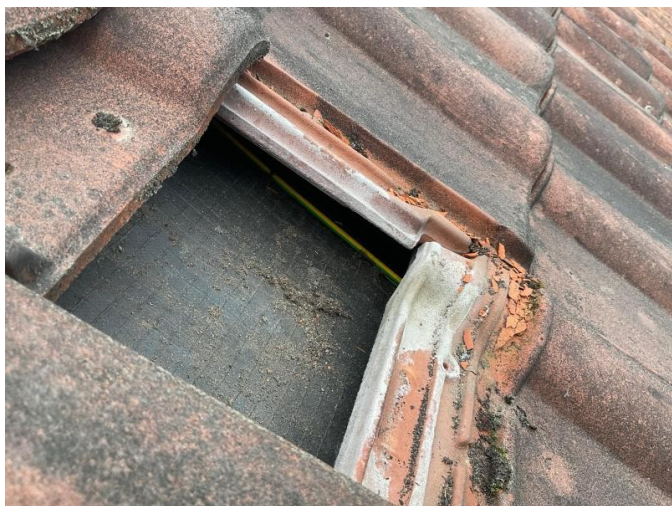
Doormidden van een pan op te heffen vanuit de velux werd een steekproef uitgevoerd.

Hier werd geen verdacht onderdak vastgesteld

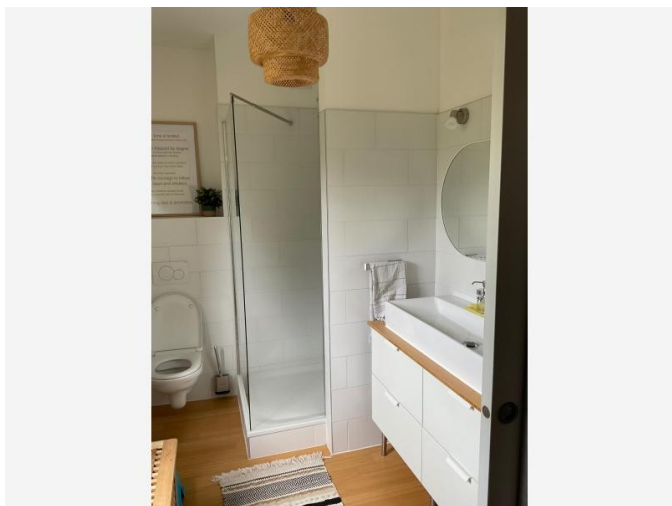
deze wanden zijn betegeld en de gebruikte tegellijm is niet waarneembaar zonder destructief onderzoek

Tegellijm kan asbesthoudend zijn, daarom is het aangeraden om extra onderzoek te laten uitvoeren bij renovatie of sloopwerken

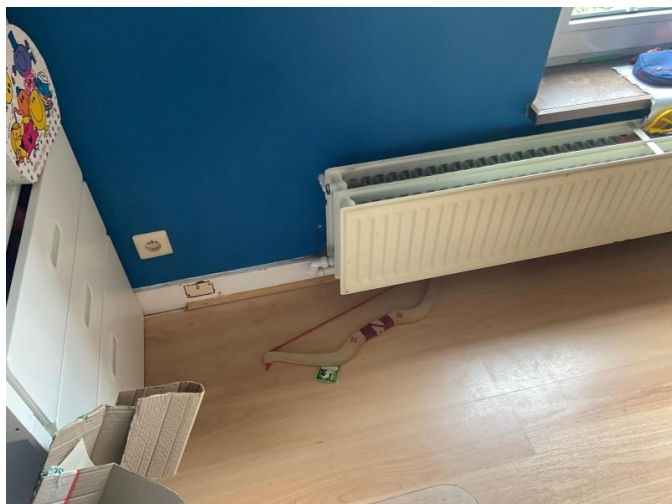
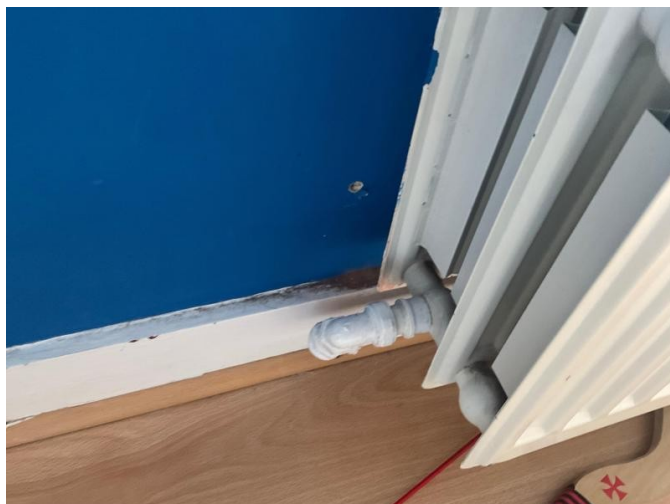
Fiche 4: Pleisterwerk muren

Geen asbest

#	Type	Referentie	Resultaat
4.1	Mengmonster	25214/01	Geen asbest

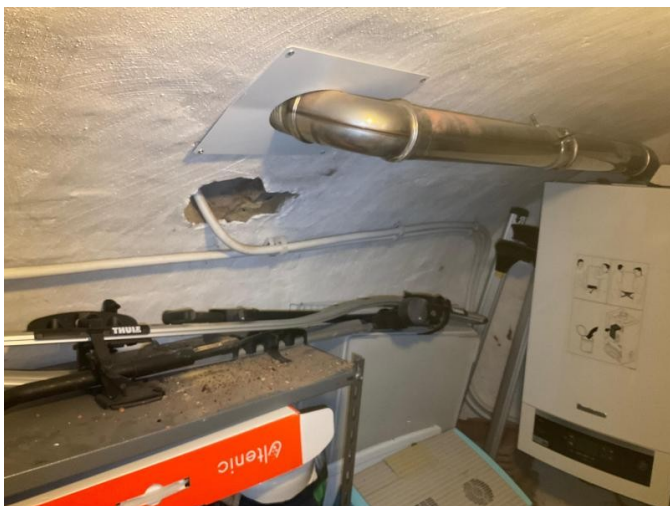
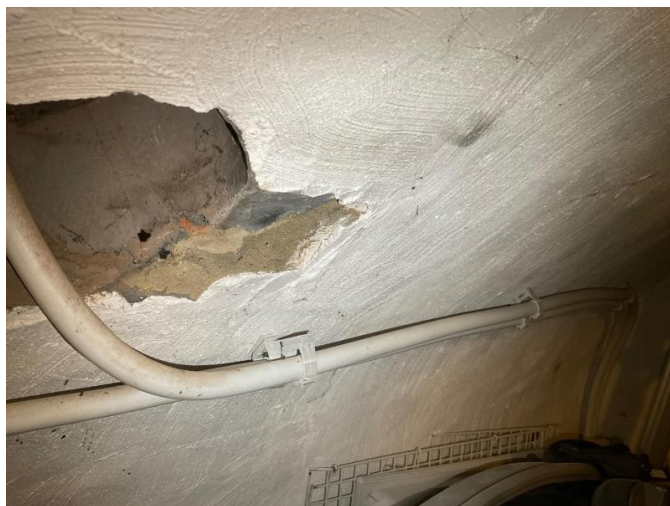
Fiche 5: Cementering

Geen asbest

#	Type	Referentie	Resultaat
5.1	Mengmonster	25214/03	Geen asbest

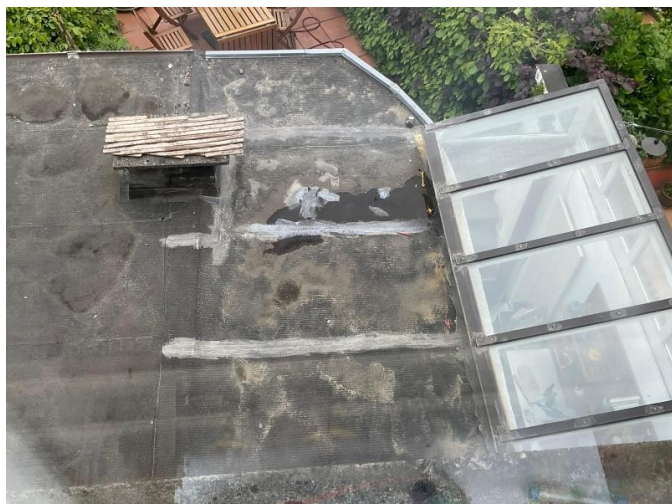
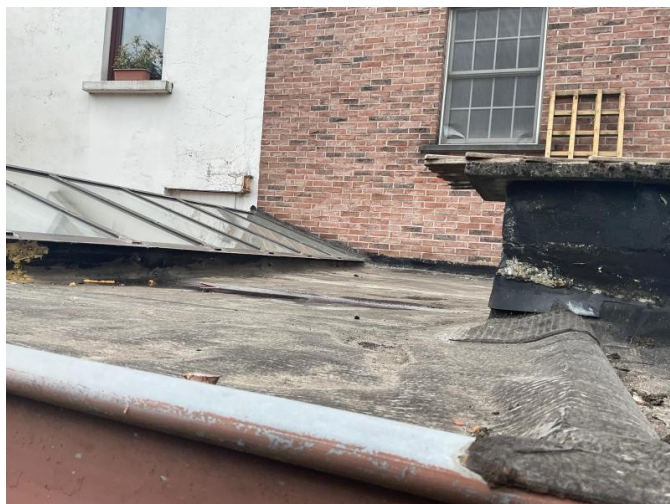
Fiche 6: Roofing plat dak keuken

Geen asbest

#	Type	Referentie	Resultaat
6.1	Puntmonster	25214/02	Geen asbest
